USO DE VETIVER GRASS PARA LA REHABILITACIÓN DE SITIOS MINEROS EN CHILE: RESULTADOS PRELIMINARES

R. Fonseca*, C. Diaz*, M. Castillo*, J.R. Candia* and P. Truong**

*Fundacion Chile, Av. Parque Antonio Rabat Sur 6165, Vitacura, Santiago, Chile

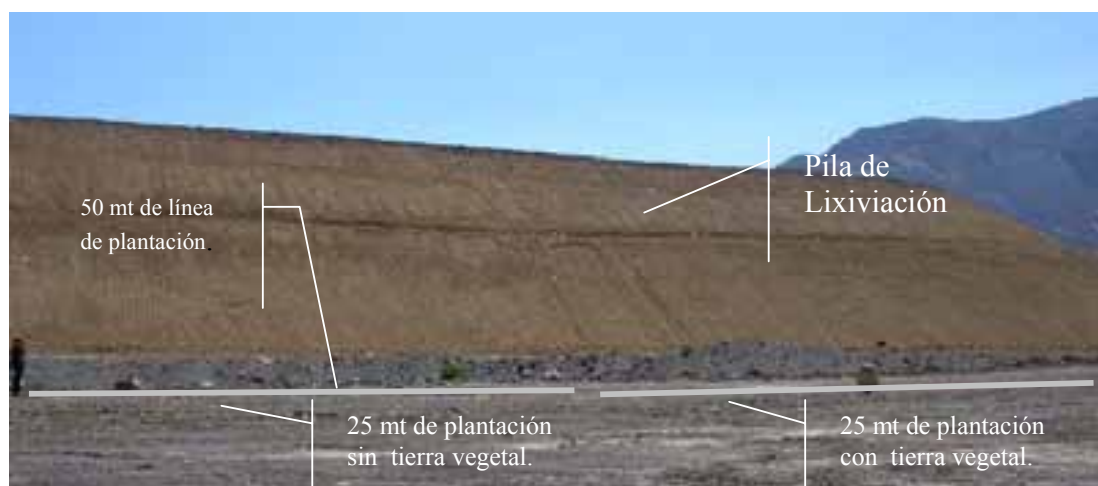
Foto 1: Ubicación y Características de la Prueba VGT.

La Foto 1 muestra la ubicación y características de la prueba VGT:

- 25m con suelo vegetal y fertilizante (el tipo y cantidad de fertilizante es desconocida).
- 25m con fertilizante.

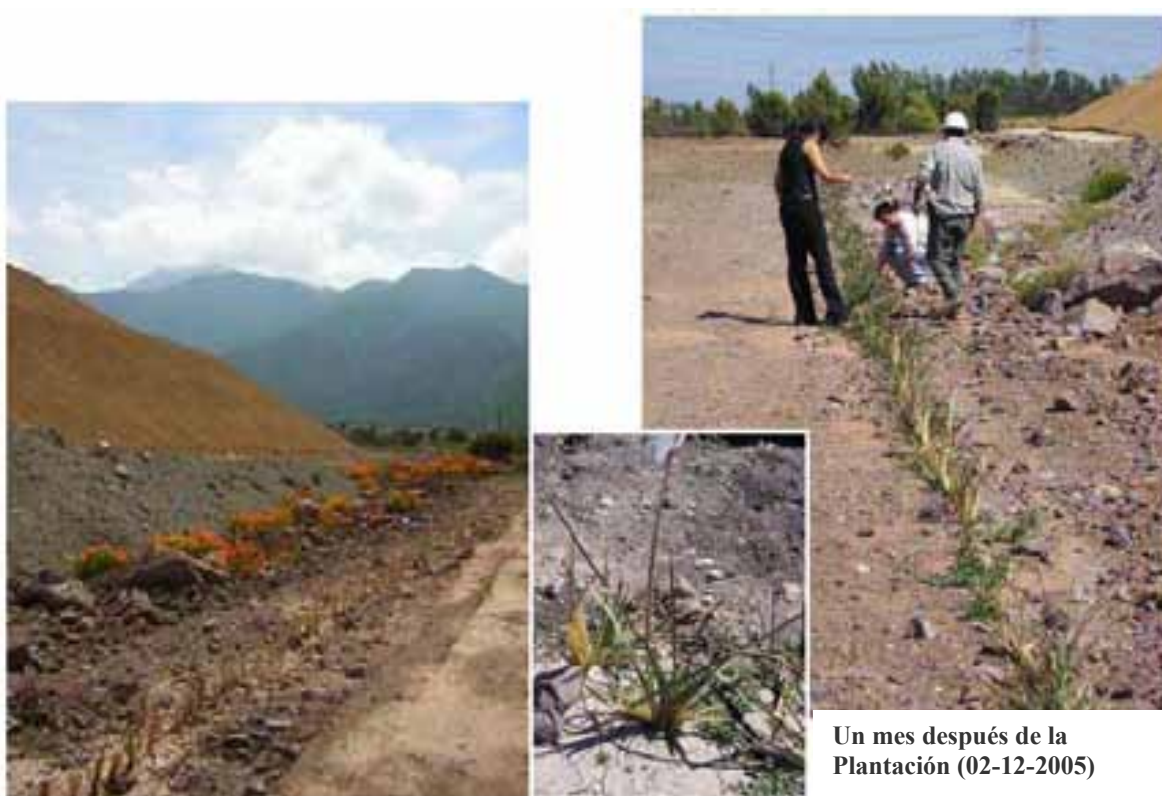
Foto 2: Establecimiento de la Planta

A pesar de la mala calidad del material vegetal plantado, de las elevadas temperaturas y sequedad ambiental, el establecimiento de la planta fue muy satisfactorio, logrando un 96% de establecimiento después de 7 semanas y del 79% después de 3 meses según lo demostrado en la Tabla 1 y Foto 2.

10 días después de la plantación

Un mes después de la Plantación (02-12-2005)

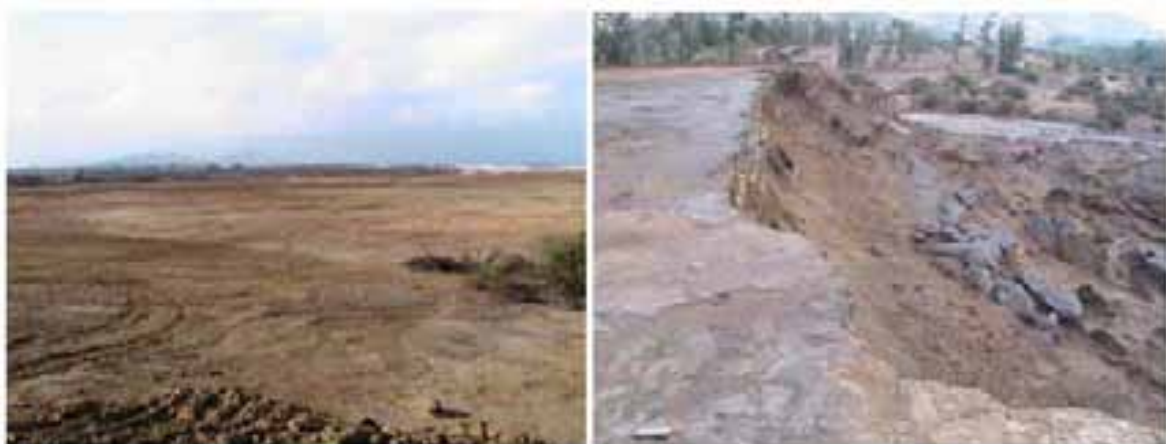
Foto 5: Tranques de Relave sin presencia de Vegetación y con problemas de Erosión

Esta mina de cobre fue cerrada hace 10 años aproximadamente. Posee dos tranques de relave inactivos que se encuentran desprovistos de vegetación y con problemas de erosión, tanto hídrica como eólica (Ver Foto 5). El objetivo preliminar de esta prueba es determinar si el Vetiver puede establecerse y crecer sobre el tranque de relave, y en segundo lugar determinar la potencialidad de escalar la prueba para la rehabilitación completa de éste.

El tranque de relave posee una textura arenosa, con un pH ácido ($\text{pH} = 4.4$), elevados contenidos de sulfato (29500mg/Kg), EC (21200uS/cm), Cobre Total (3921mg/kg), Magnesio (5507mg/kg); pero muy bajo contenido de N disponible (0.1mg/kg) y P (0.2mg/kg). (Foto 5).

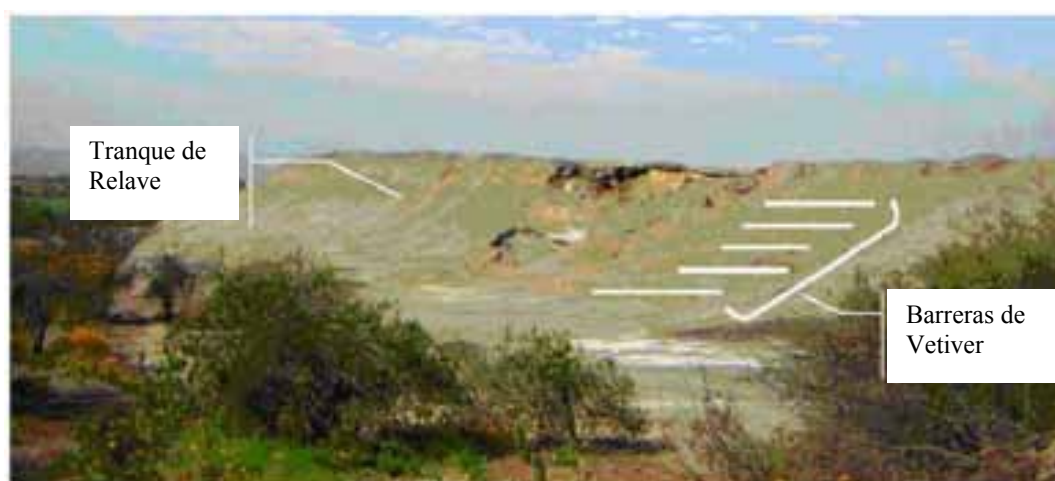
Foto 6: Distribución de las plantas en Tranque La Africana

El proyecto se realizó en Octubre del 2005. Se plantó una cantidad de 500 plantas distribuidas en 5 barreras de 10 metros cada una a un intervalo vertical de 1 metro. En forma ascendente la barrera 1 y 2 se plantaron a raíz desnuda para medir la incidencia del material tóxico sobre la especie. Las barreras 3,4 y 5 se plantaron con contenedores plásticos.

Las especies vegetales de La Africana debían ser regadas por el cuidador del sitio una vez a la semana, lo que no fue suficiente según se pudo evaluar en la inspección correspondiente a dos meses después de la plantación, fecha en la cual se detectó que aproximadamente el 50% de las especies se encontraban muy deterioradas. La razón de ello pudo ser que el riego semanal no se efectuó o bien que la frecuencia no era la suficiente. Por este motivo se solicitó incrementar la frecuencia de riego a dos veces por semana. De la evaluación correspondiente a 3 meses después de la plantación se observó que el 90 % de las especies vegetales se encontraban secas, debido a las extremas condiciones de temperatura ($\pm 35^{\circ}\text{C}$) y sequedad del ambiente; y que al parecer no habían sido regadas. (Foto 6 y 7).

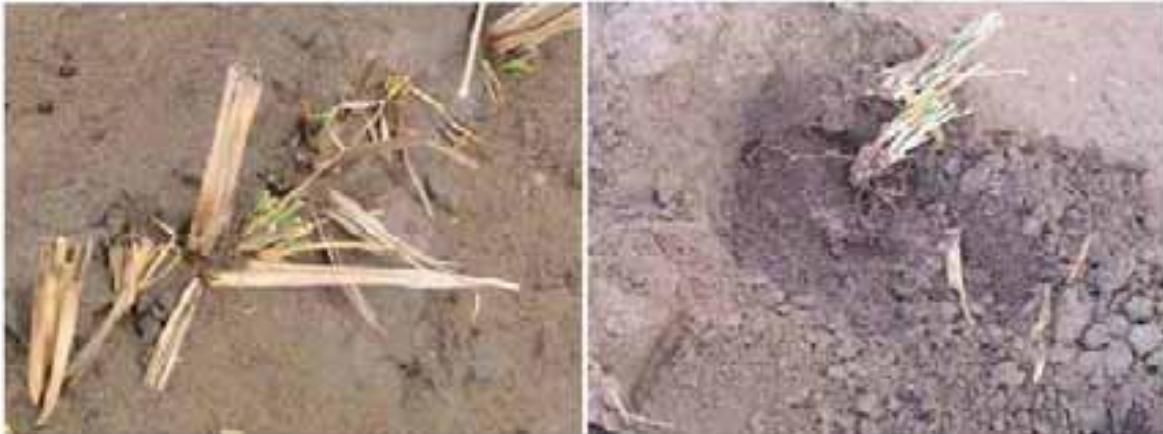
Foto 8: Brotes verdes y buen establecimiento de raíz

Con una implementación de riego de dos veces por semanas posterior a la inspección realizada 5 meses después de la plantación, se observó en una visita después de los 8 meses iniciada la experiencia que, aproximadamente un 70% de las plantas se encontraban verdes y con raíces muy bien desarrolladas, a pesar de que las plantas fueron afectadas por una plaga de conejos existente en la zona. (Foto 8)

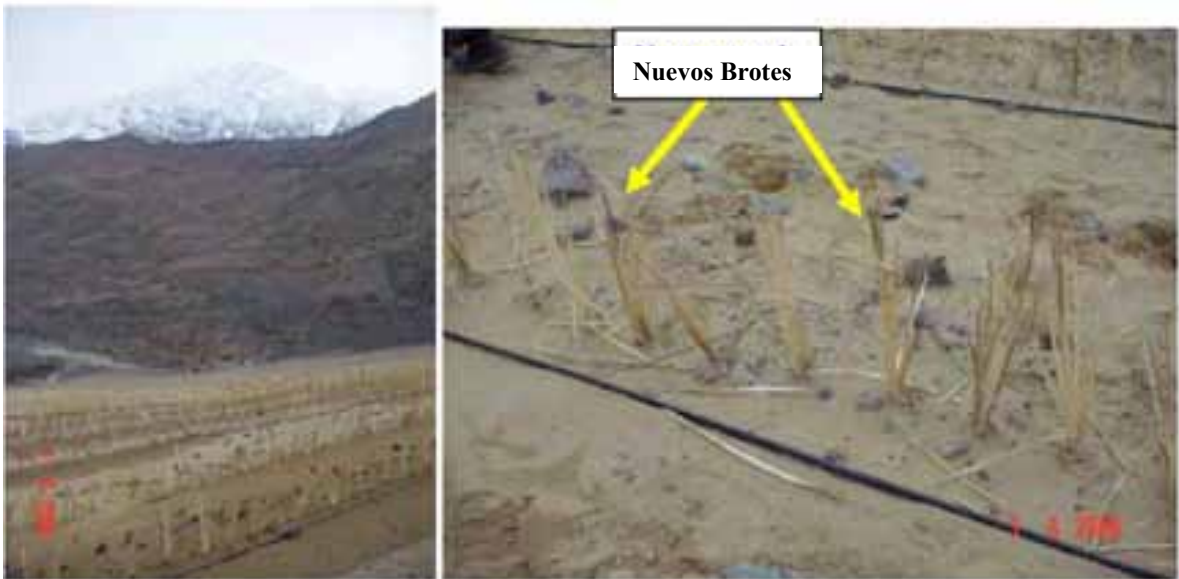
Foto 12: Plantación de Vetiver (Marzo 2006)

En la inspección realizada a principios de Junio del 2006, dos meses después de la plantación, fue sorprendente que, pese al extremo frío, aproximadamente un 85% de la plantación se encuentra establecida y con un crecimiento de brotes de entre 10 a 15cm con un buen desarrollo y anclaje de la raíz sobre el suelo. Foto 12.

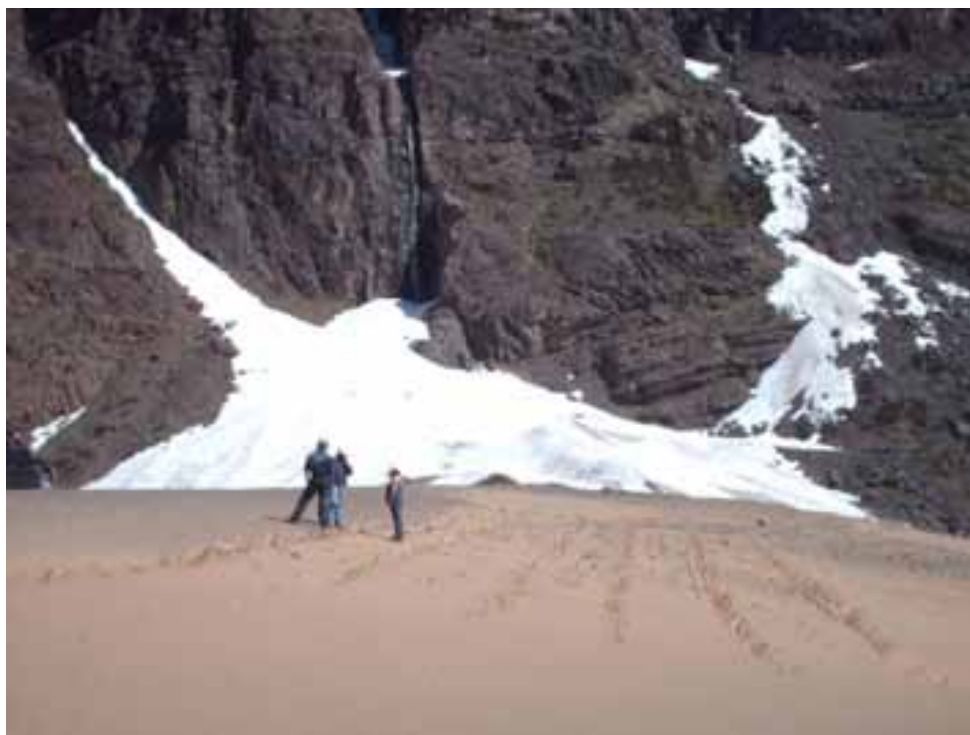
Foto 13: Plantación de Vetiver (Agosto 2006)

Cuatro meses después de la plantación, debido al inicio del invierno, las barreras fueron cubiertas durante un mes con 50cm de nieve. En la inspección realizada 5 meses después de iniciada la experiencia, se puede observar que, pese a que no hay presencia de hojas en la plantación, las raíces se encuentran vivas en aproximadamente el 80% de la plantación. Por otra parte, aproximadamente un 30% de las plantas se encontraban completamente cubiertas de material del tranque debido a los fuertes vientos, pero al excavar para ver la condición en la cual se encuentra la planta, se puede observar que las raíces están ancladas al suelo y con presencia de nuevos brotes. Foto 13 y 14.

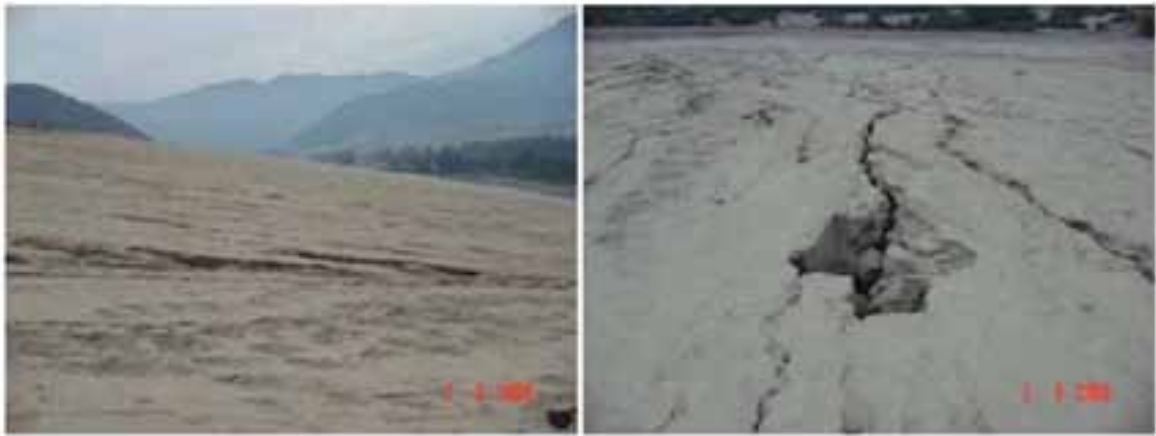
Foto 15: Características del Tranque en Mina El Soldado

El tranque de relave posee una textura arenosa, pH básico (pH = 8.0), bajo Cobre Total (2420mg/kg), Magnesio (1051mg/kg) y muy bajas concentraciones de Nitrógeno (>0.1mg/Kg) y Fósforo (>0.1mg/Kg). (Foto 15)

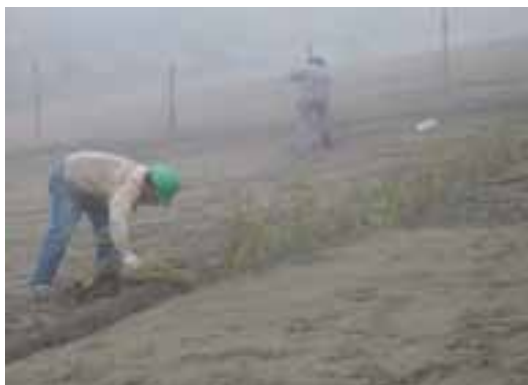
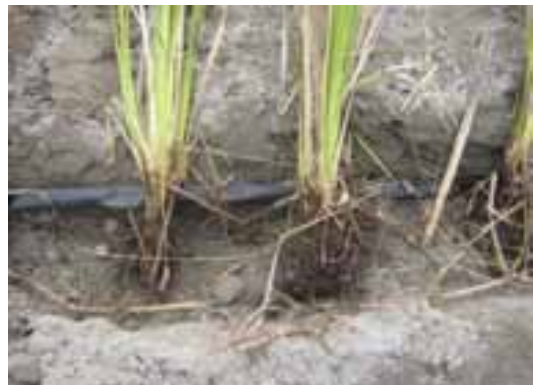
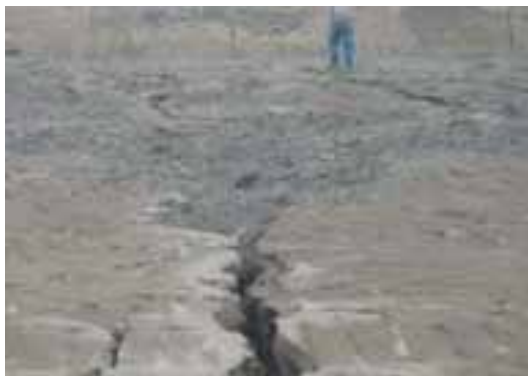
La plantación se comenzó con la excavación de zanjas con una profundidad de 30 Cm. En los sectores en que existían grietas de erosión estas fueron rellenadas para trazar a zanja, en el fondo de cada una de las zanjas se aplico Fosfato Diamónico (40 g/m^2) y una capa de material de relave, todo de acuerdo al diseño preestablecido.

Las plantas se dispusieron a raíz desnuda a una distancia de 20 cm. y se cubrieron con material de relave. Las Cintas de riego se dispusieron al interior de las zanjas con la finalidad de optimizar en riego.

En estas imágenes se muestra el trabajo de implementación de las pruebas, la forma como se dispusieron los ejemplares y las cintas de riego (fotos 17, 18 y 19), el relleno y la plantación en grietas (fotos 20 y 21) y la disposición final de las pruebas en el muro (foto 22).
